# 各地区の危険箇所「記録表」

地区名【 都農組 】

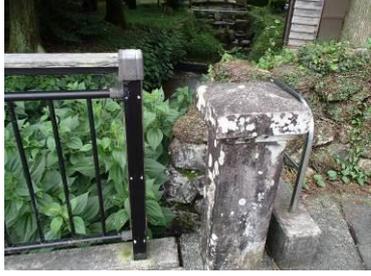
番号	危険箇所 (場所を具体的に)	危険な状況等 (視点によって具体的に)	危険箇所の写真
①	一の宮神社 東側の用水路	柵の隙間から除くと危険である。 水量が多いときは特に危険である。

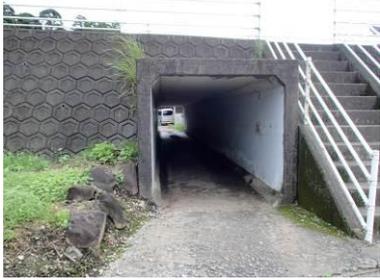
②	10号線下のトンネル	人通りが少ないため危険である。 道幅が狭く、見通しが悪い。

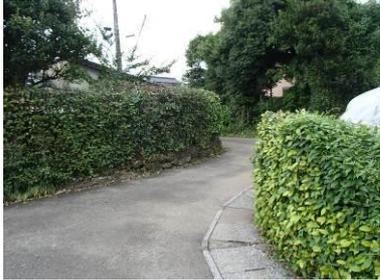
③	藤見公園 南側上り口 (トンネル西)	道が狭く、見通しが悪い。 直角カーブなので、上がる側も降りる側も危険である。 藤見公園方向から、スピードを出して自転車が降りてくることがある。

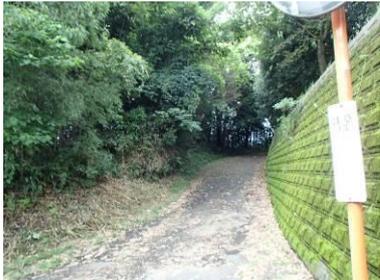
④	藤見公園 南側上り口	坂が急で、暗く、人通りが少ない。
